道路 A 補修工事状況記録

見積り前提とする工事仕様のサンプルとして、今回実施した工事の記録です。

工事日時：令和元年 6 月 13 日 8：00～16：00

場所：通行路 A

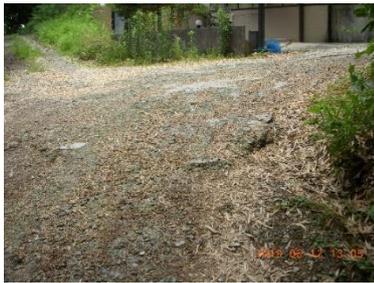
古いセメント敷が残ってい

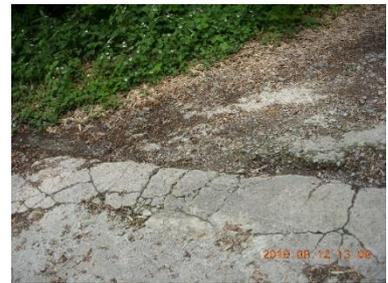
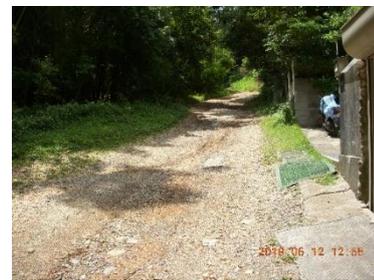
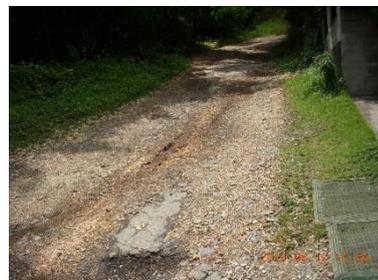
雨水横断用堰

H 邸の前
V 字形路面と凹凸

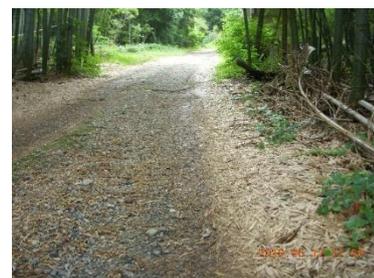
H 邸の下方
荒田境道路交差点付近
(路面にジャリ露出)

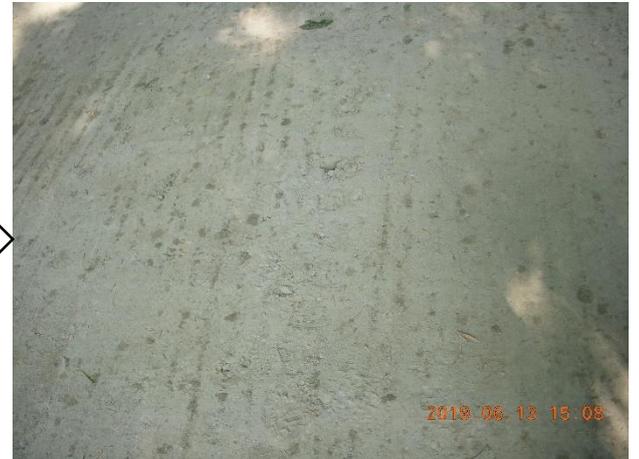
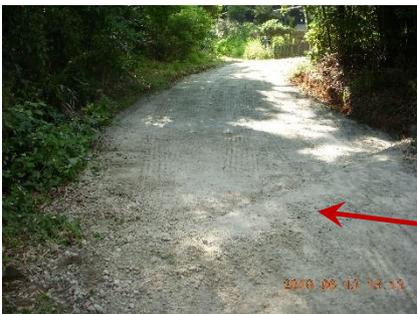
既存の雨水横断用堰とほぼ同一高さ
まで路面UPした

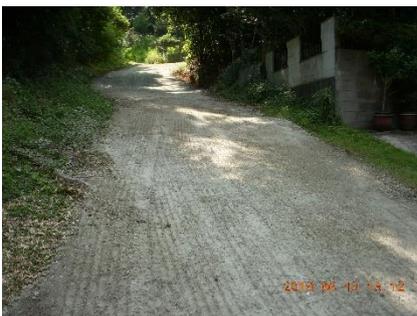
H 邸前
(V 字形路面がフラットになった)

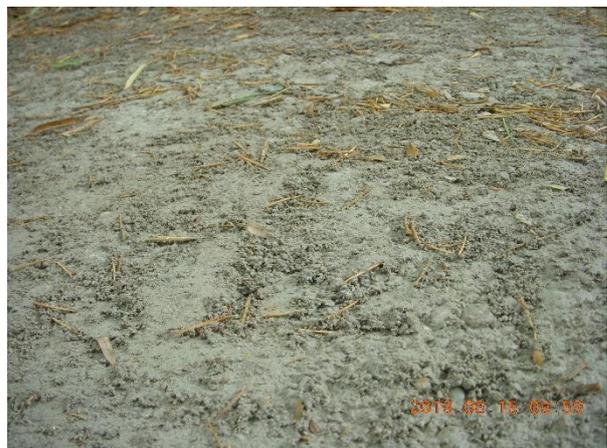
6月14日夜に降雨があった。自動車のワダチは浅い。

流水による浸食はなかったが、ジャリや表面のセメント粉がダマ状になって浮き上がっている

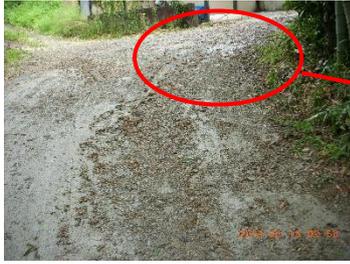
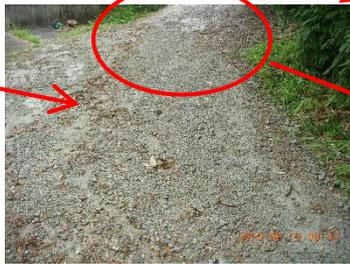
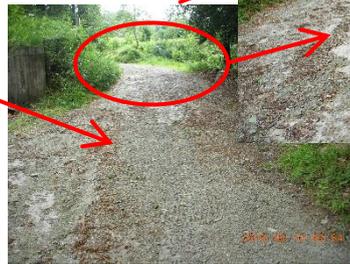
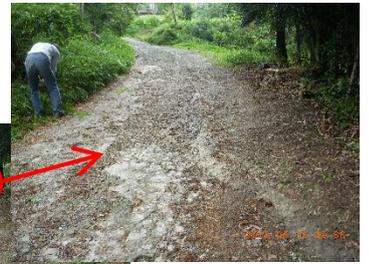
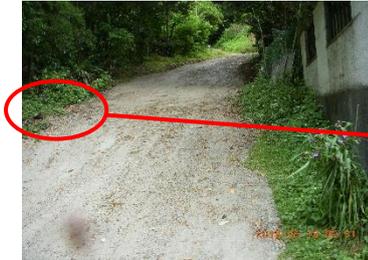
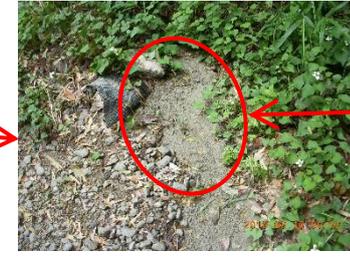
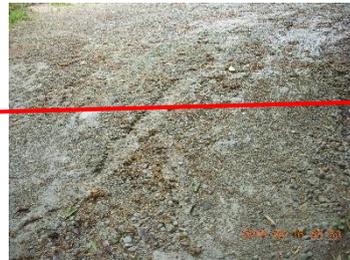
旧I邸より上流では、穴埋め部分がほとんど流出した

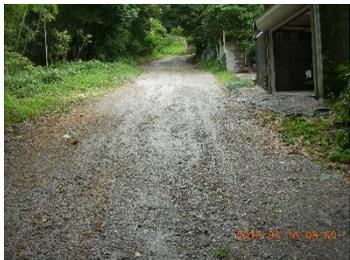
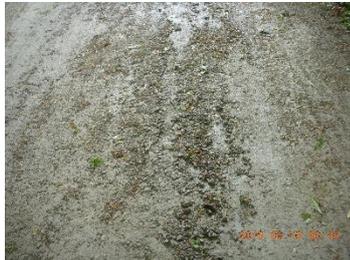
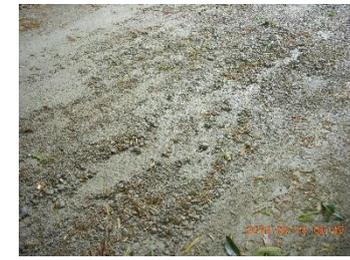
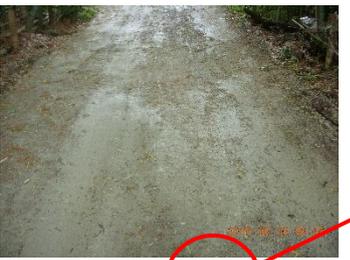
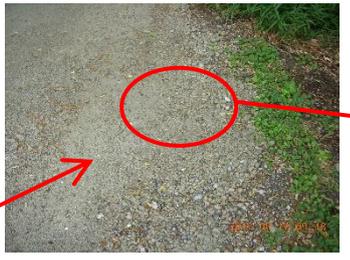
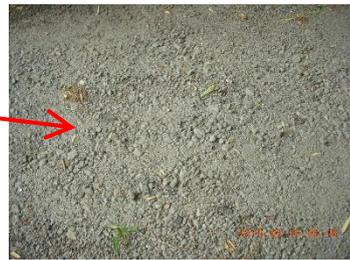
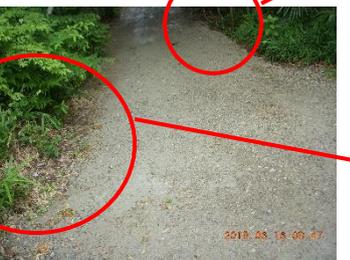
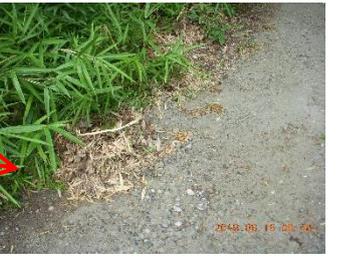
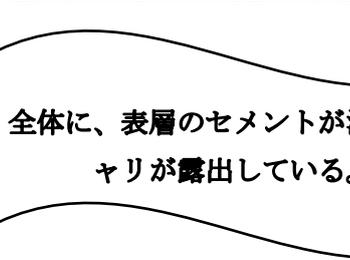
雨水排出溝から路肩へセメントが流出して溜まっている

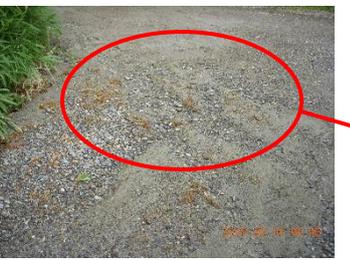
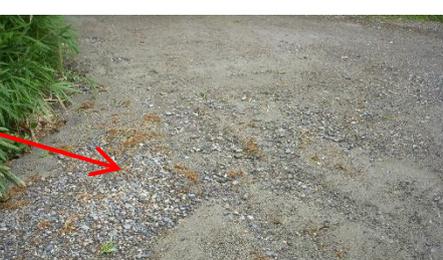
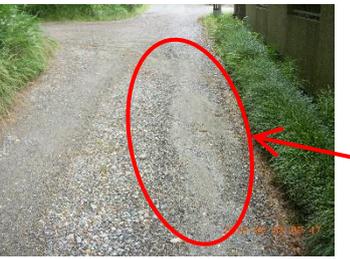
全体に、表層のセメントが流失しジャリが露出している。

荒田境の道路へセメント粉が流出。セメント粉が流れ落ちて来ている。
